SUPPRESSION DU BARRAGE DE BOIGNY SUR BIONNE ET RESTAURATION DU LIT MINEUR DE LA RIVIÈRE

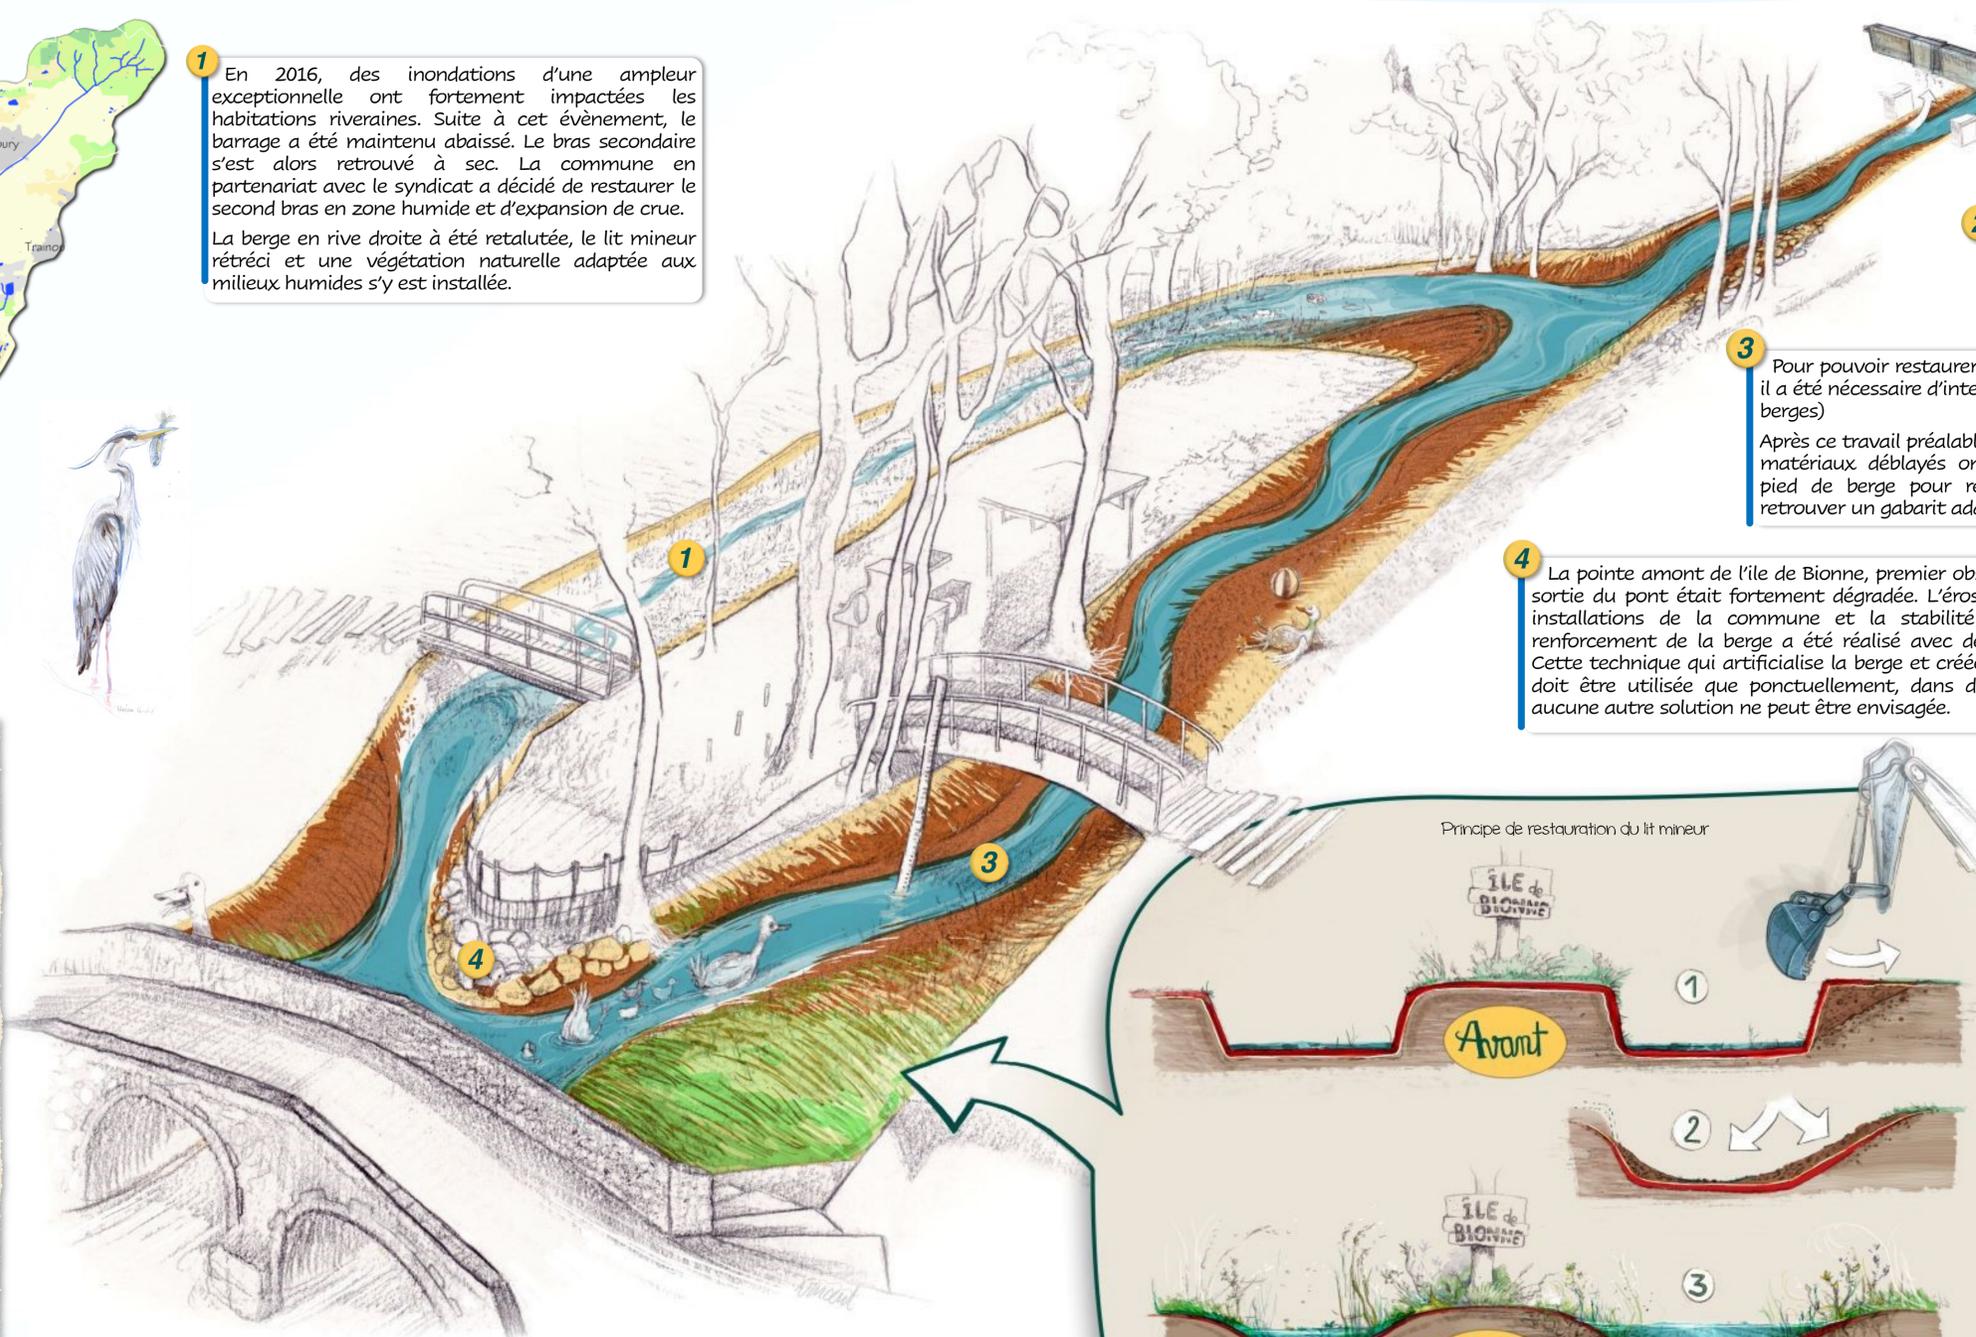
2 Après une longue période d'abaissement, le barrage est complètement supprimé : clapet abaissant, culées béton et radier.

3 Pour pouvoir restaurer le lit mineur en amont de l'ouvrage, il a été nécessaire d'intervenir sur la ripisylve (végétation des berges)

Après ce travail préalable, les berges ont été retalutées et les matériaux déblayés ont été déposés alternativement en rive droite et gauche pour réduire la section d'écoulement, et retrouver un gabarit adapté.

4 La pointe amont de l'île de Bionne, premier obstacle à l'eau à la sortie du pont était fortement dégradée. L'érosion menaçait les installations de la commune et la stabilité des arbres. Un renforcement de la berge a été réalisé avec des blocs rocheux. Cette technique qui artificialise la berge et crée un point dur ne doit être utilisée que ponctuellement, dans des conditions où aucune autre solution ne peut être envisagée.

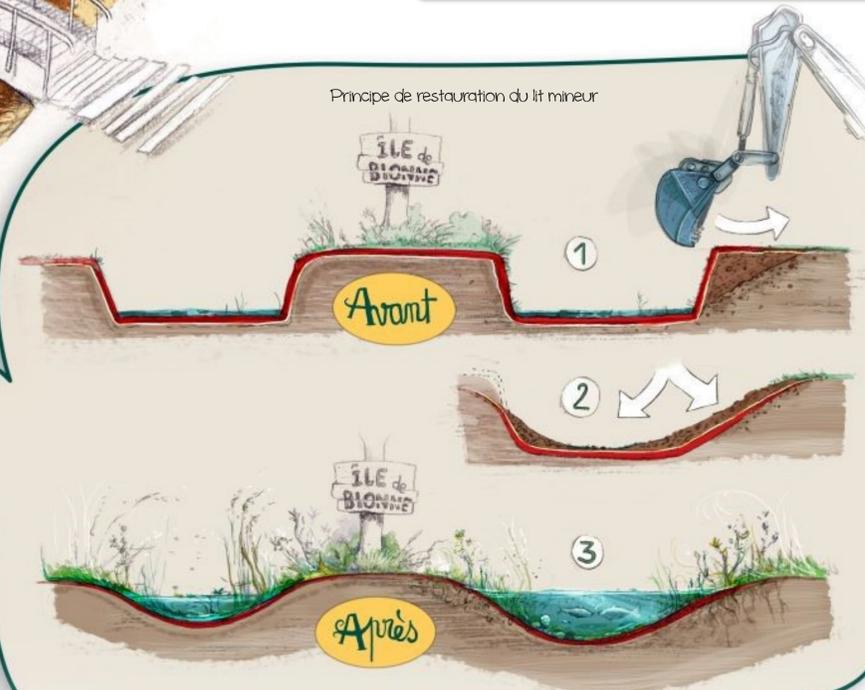
Les berges sont nivelées de manière à obtenir une pente douce. Pour avoir une diversité des formes de berges, certaines portions ne seront pas touchées et les autres seront retalutées avec une pente plus ou moins faibles.

Les matériaux déblayés sont réutilisés pour réduire la section d'écoulement : c'est la création de banquettes.

Elles sont implantées alternativement en rive droite et gauche pour créer un lit sinueux.

Elles sont dimensionnées de façon à être recouvertes en période de montée des eaux.
