SUPPRESSION DU BARRAGE DE BOIGNY SUR BIONNE ET RESTAURATION DU LIT MINEUR DE LA RIVIÈRE

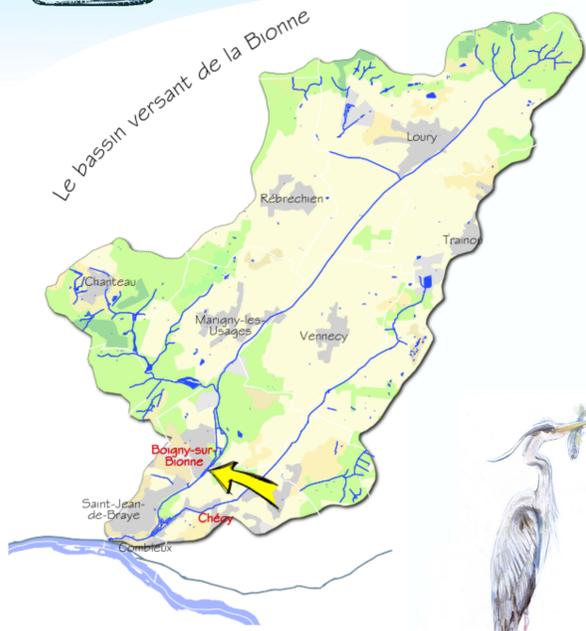
1 En 2016, des inondations d'une ampleur exceptionnelle ont fortement impactées les habitations riveraines. Suite à cet évènement, le barrage a été maintenu abaissé. Le bras secondaire s'est alors retrouvé à sec. La commune en partenariat avec le syndicat a décidé de restaurer le second bras en zone humide et d'expansion de crue.

La berge en rive droite à été retalutée, le lit mineur rétréci et une végétation naturelle adaptée aux milieux humides s'y est installée.
